# INFORME DE EVALUACIÓN SERVICIOS DE INSPECCIÓN VOLUNTARIOS

| <b>Alcance de la evaluación</b> | Servicio de inspección como testificación de prueba balística a llantas blindadas observando el comportamiento de estas (específicamente aros Shield Tire) durante las pruebas de ruta y ensayos mecánicos que permitan evidenciar condiciones del material y sus características técnicas durante las pruebas sobre las ICONTEC tendrá el rol de observador. | | |
| <b>Consecutivo del Servicio</b> | 2025-CS-264 | | |

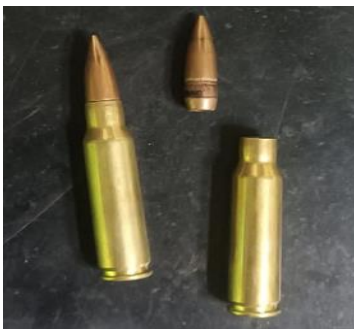
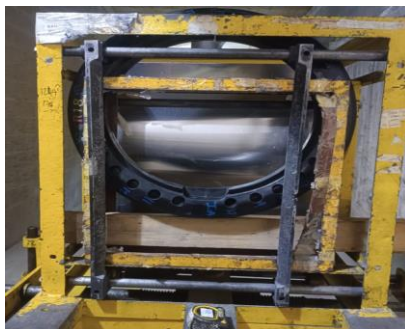
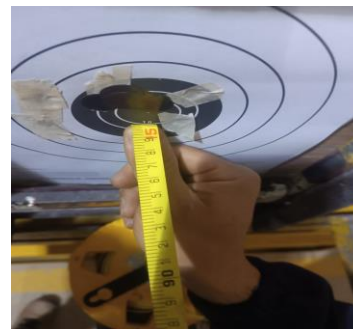
Se efectuaron cinco impactos controlados, distribuidos de la siguiente manera:

Uno en la caja de balanceo,

Uno en la caja metálica,

Uno en el alma metálica

Dos impactos en el caucho.

Las condiciones establecidas por ICONTEC especifican que, durante el impacto en las zonas indicadas, no deben desprenderse partículas ni fragmentarse el aro, garantizando que mantenga su integridad estructural y funcionalidad después de las pruebas de resistencia balística.

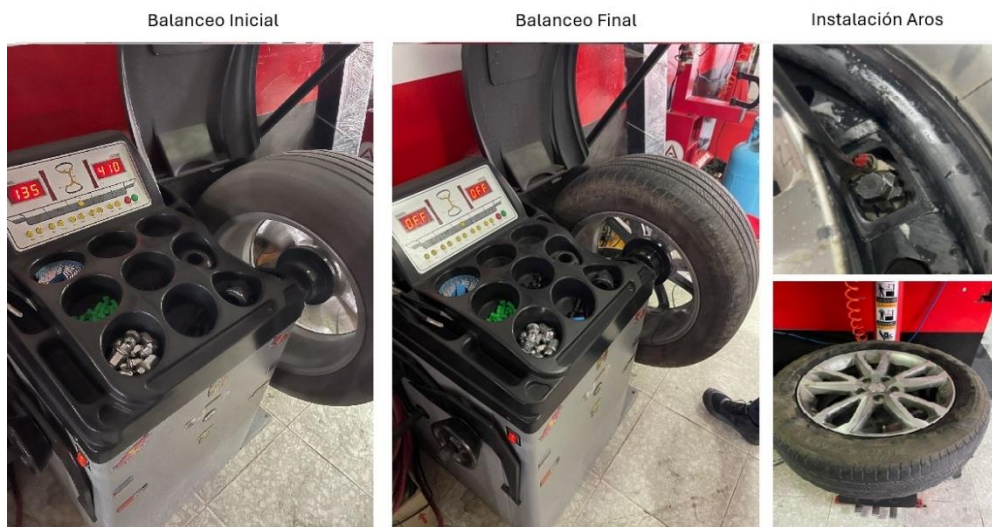
Se efectuó el montaje de los aros blindados **SHIELD TIRE** en las cuatro llantas del vehículo evaluado, comprobándose que dichos aros generaron una variación en el balanceo entre 135 g y 410 g. Esta variación fue corregida a 0 g mediante el uso de pesas en el equipo montallantas, asegurando el equilibrio adecuado de las ruedas y el correcto desempeño mecánico del sistema, sin afectar la estabilidad ni la funcionalidad del vehículo.

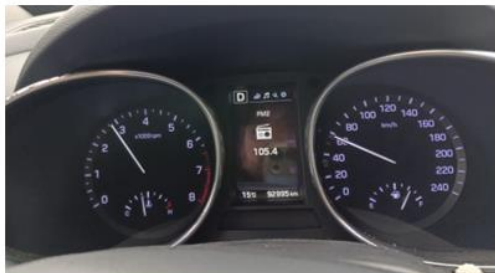
Inicio Prueba

Durante la prueba de ruta sin presión, la llanta no presentó deformaciones. En esta condición, el aro cumplió adecuadamente su función de soporte, permitiendo que el vehículo mantuviera su estabilidad y desplazamiento normal, sin evidenciar vibraciones anómalas ni alteraciones en su comportamiento dinámico sobre diferentes tipos de terreno.

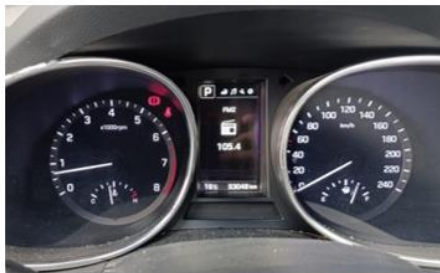
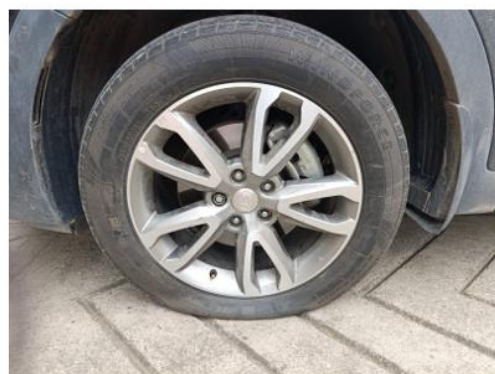
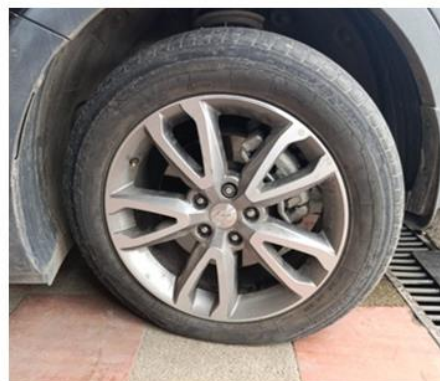
Fin de la prueba

La prueba se ejecutó a velocidades comprendidas entre 80 y 112 km/h, consideradas como velocidades operativas en condiciones de siniestro, recorriendo una distancia total de 50 km. Los registros generados, tales como la lista de verificación y los registros fotográficos, permanecen bajo custodia de ICONTEC, como evidencia documental de la evaluación efectuada.
