# INFORME DE EVALUACIÓN SERVICIOS DE INSPECCIÓN VOLUNTARIOS

| <b>Alcance de la evaluación</b> | Servicio de inspección como testificación de prueba balística a llantas blindadas observando el comportamiento de estas (específicamente aros Shield Tire) durante las pruebas de ruta y ensayos mecánicos que permitan evidenciar condiciones del material y sus características técnicas durante las pruebas sobre las ICONTEC tendrá el rol de observador. | | |
| <b>Consecutivo del Servicio</b> | 2025-CS-264 | | |

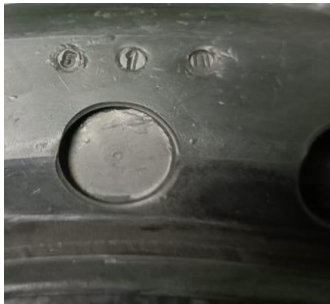
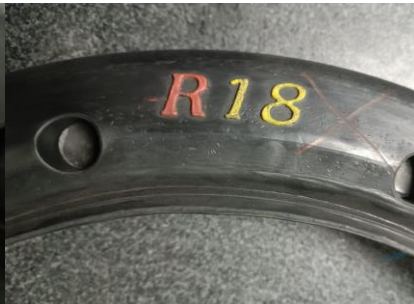
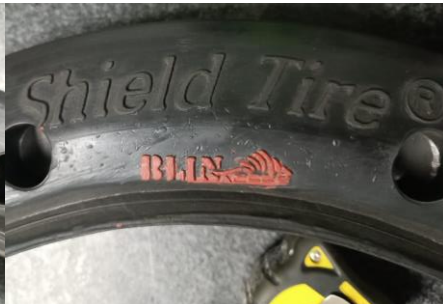
- Las pruebas se llevaron a cabo utilizando un vehículo Hyundai Santafé, con la participación de tres ocupantes durante los ensayos
- Para el desarrollo de las pruebas, se **seleccionaron dos (2) muestras de aros Rin 18** pertenecientes al lote de fabricación 510, las cuales fueron empleadas para la ejecución de las evaluaciones técnicas y de desempeño descritas a continuación.

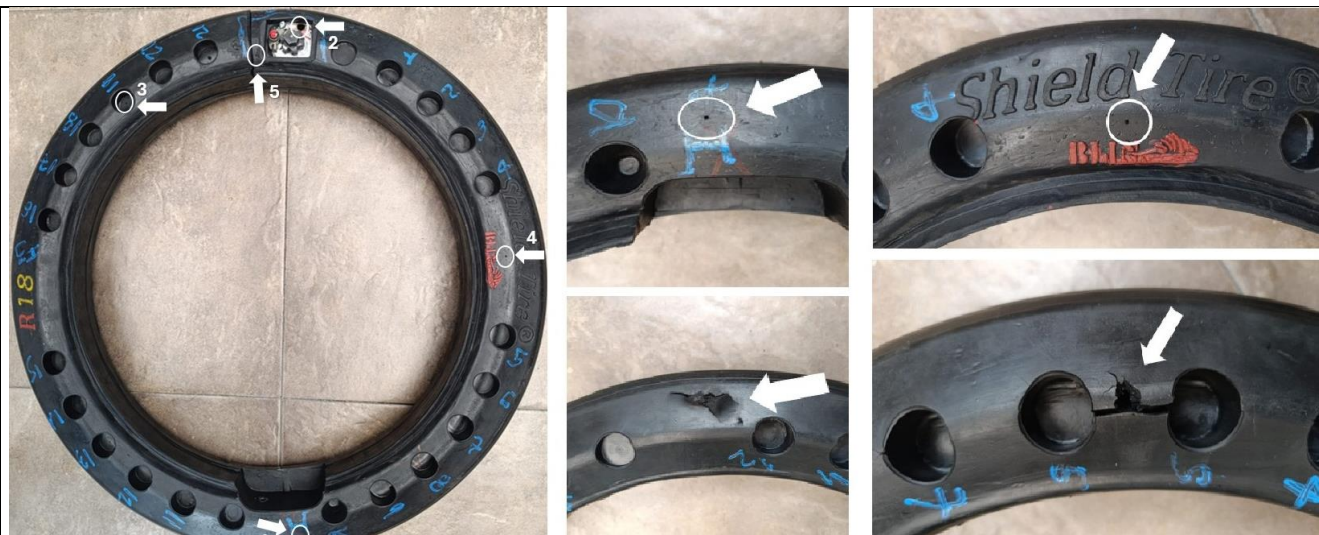
El informe de laboratorio correspondiente, identificado con Oficio (en espera) fue emitido por INDUMIL y posteriormente verificado y validado por ICONTEC., garantizando la trazabilidad y conformidad de los resultados obtenidos.

Las condiciones establecidas por ICONTEC especifican que, durante el impacto en las zonas indicadas, no deben desprenderse partículas ni fragmentarse el aro, garantizando que mantenga su integridad estructural y funcionalidad después de las pruebas de resistencia balística.

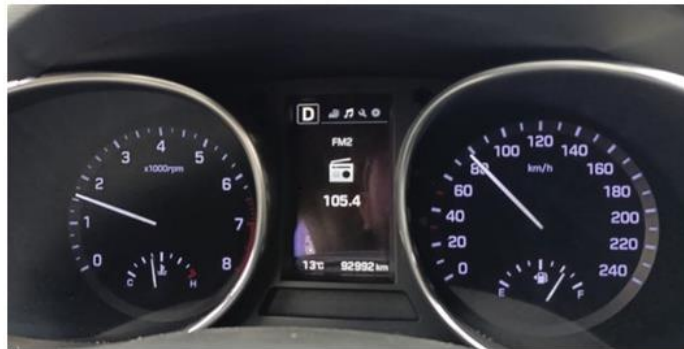
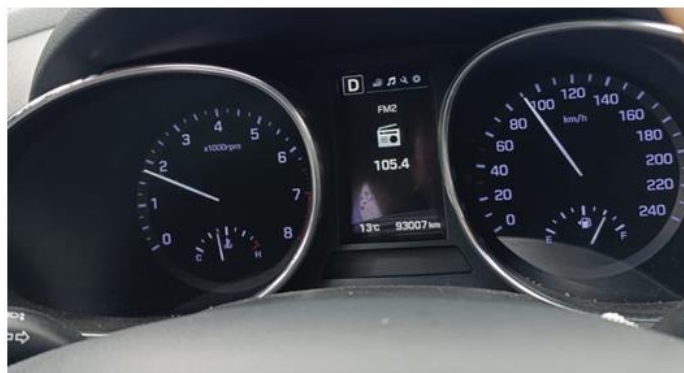
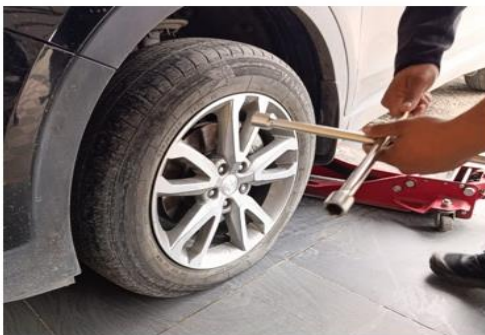
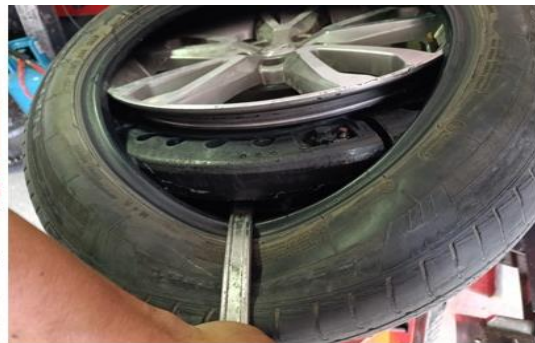
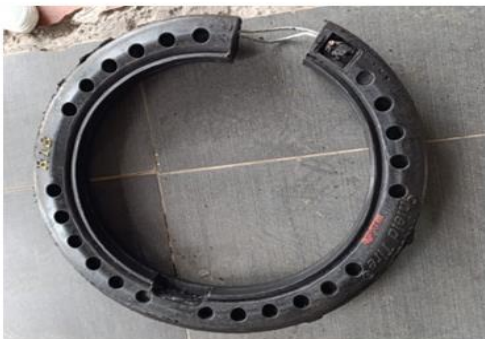
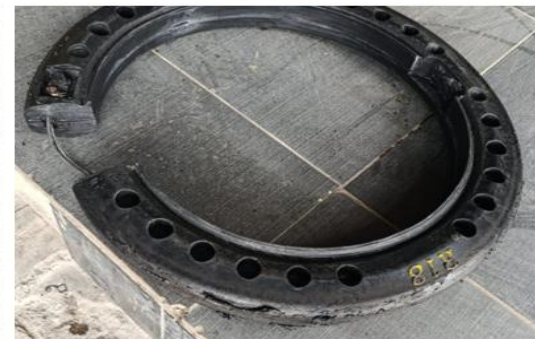
**2.4.** Se realizó 1 prueba de ruta con 1 llanta sin presión de aire, obteniendo el siguiente resultado de acuerdo al perfil del neumático

**Perfil 235/70 R18:** recorrido de 50 km a una velocidad promedio de 90 Km/h velocidad máxima 112 Km/h.

El kilometraje registró de la siguiente manera: Km1 = 92995    Km2 = 93048

**El terreno de prueba:** Destapado = 2,0 Km Pavimentado = 48,0 Km
